Rapport d'inspection - 01/02/2025 - Honda CRV

31/01/2025

Courbevoie

Honda CRV

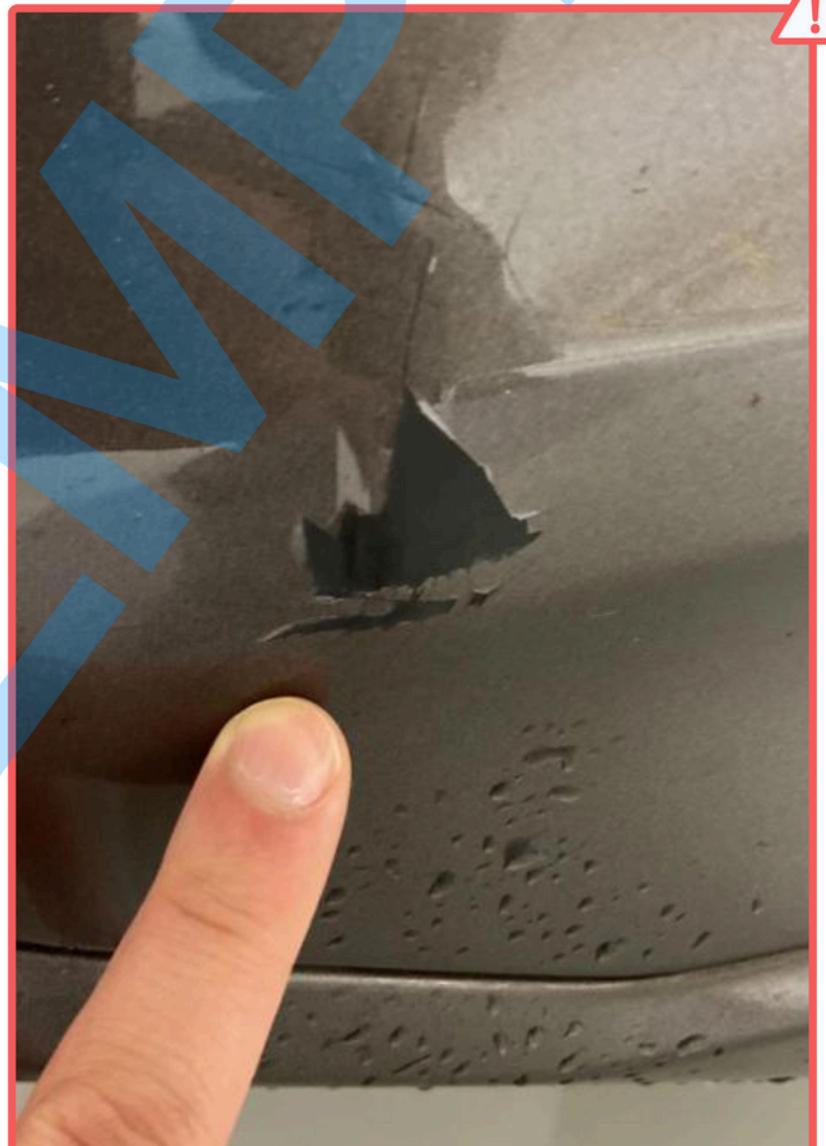
Pare-chocs avant

Défaut d'aspect

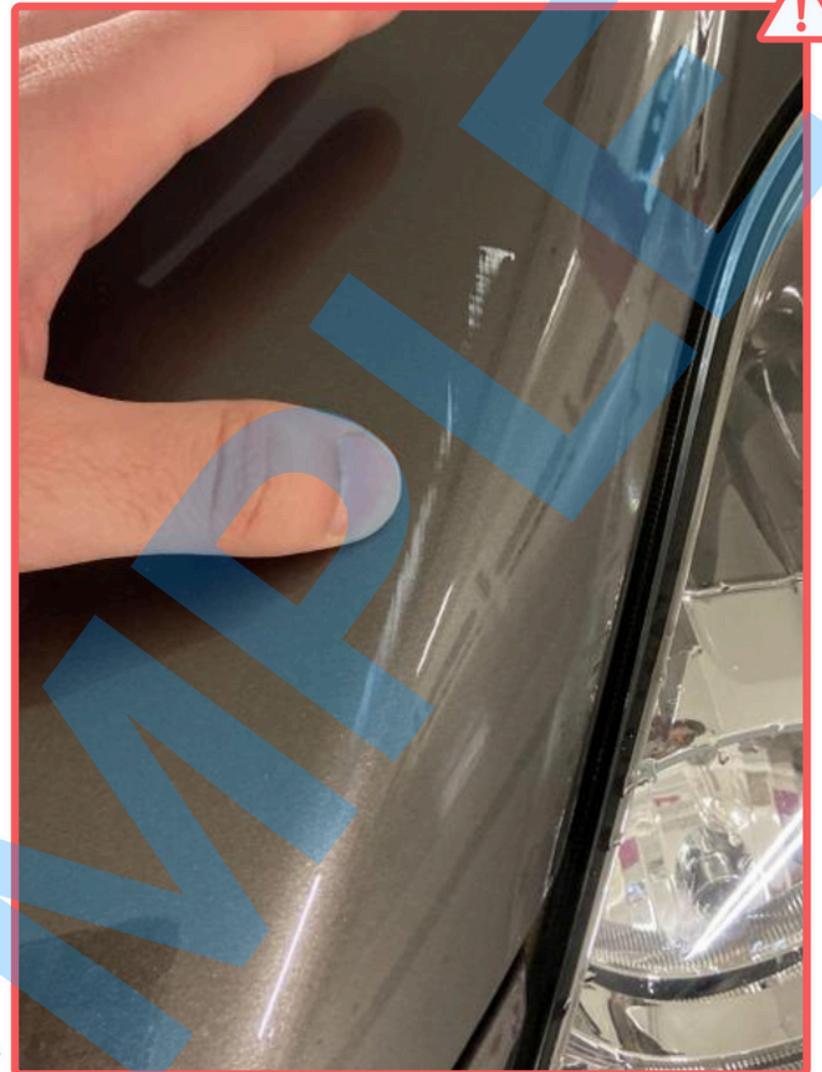
Capot

Rayé

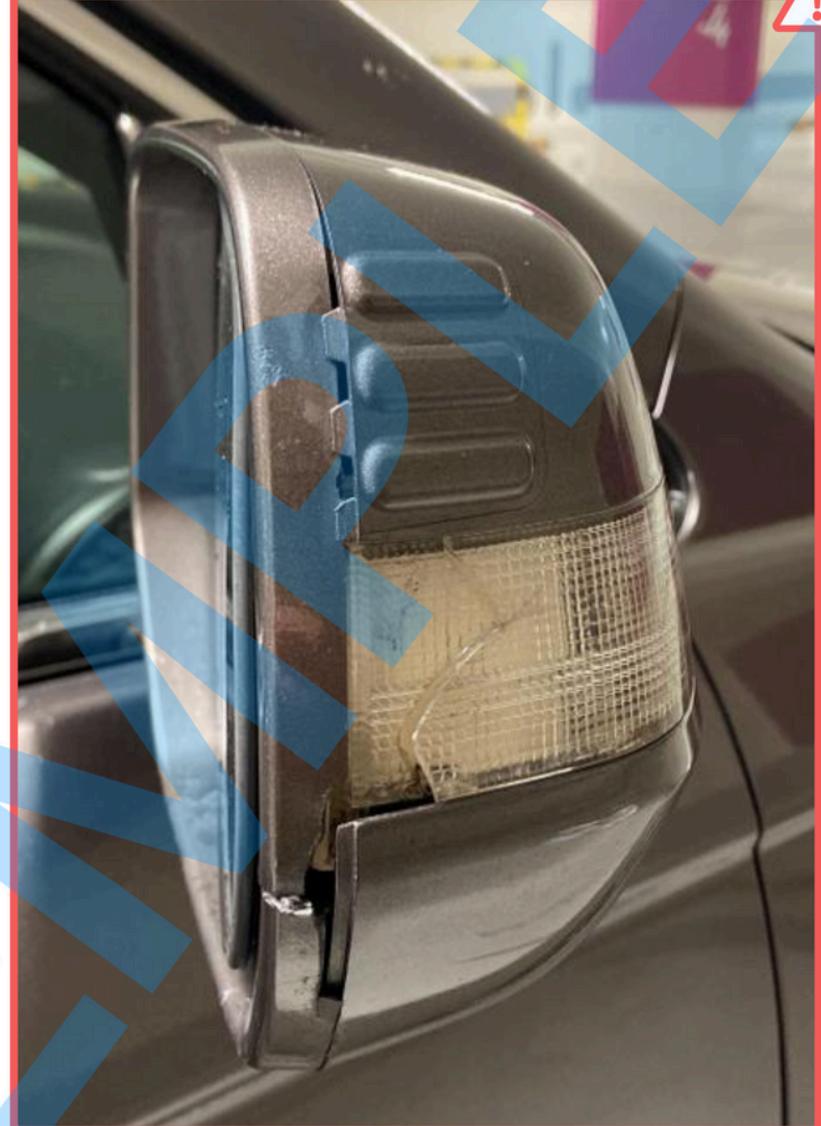
Rétroviseur côté droit

Endommagé

L'extérieur du véhicule est en état raisonnable pour son âge, avec quelques rayures, impacts et légers écartements sur la carrosserie, typiques d'une utilisation quotidienne. Le rétroviseur endommagé nécessite un remplacement, et les plaquettes de frein, usées à 60 %, auront besoin d'être changées dans un futur proche.

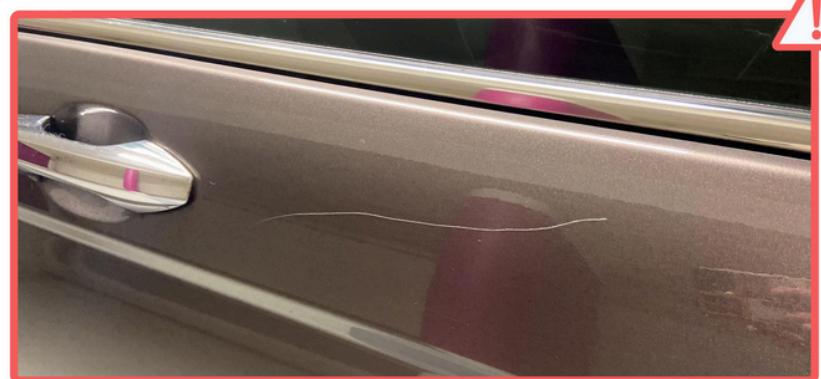
Portière avant côté droit

Rayée

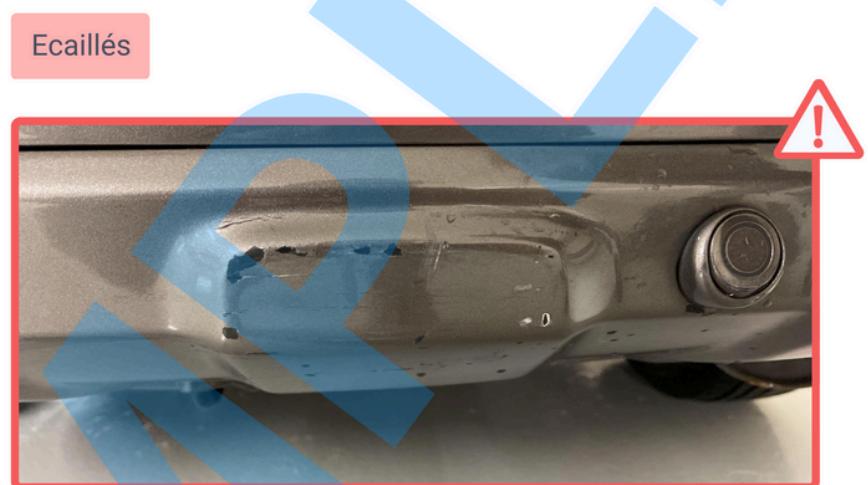
Pare-chocs arrière	Ecaillés
Pare-brise arrière	Sans défaut
Balais d'essuie glaces arrière	Sans défaut
Aile arrière droite	Sans défaut
Optiques arrière droit	Sans défaut
Aile arrière gauche	Sans défaut
Optiques arrière gauche	Sans défaut
Porte/Hayon du coffre	Sans défaut
Système d'échappement	Sans défaut

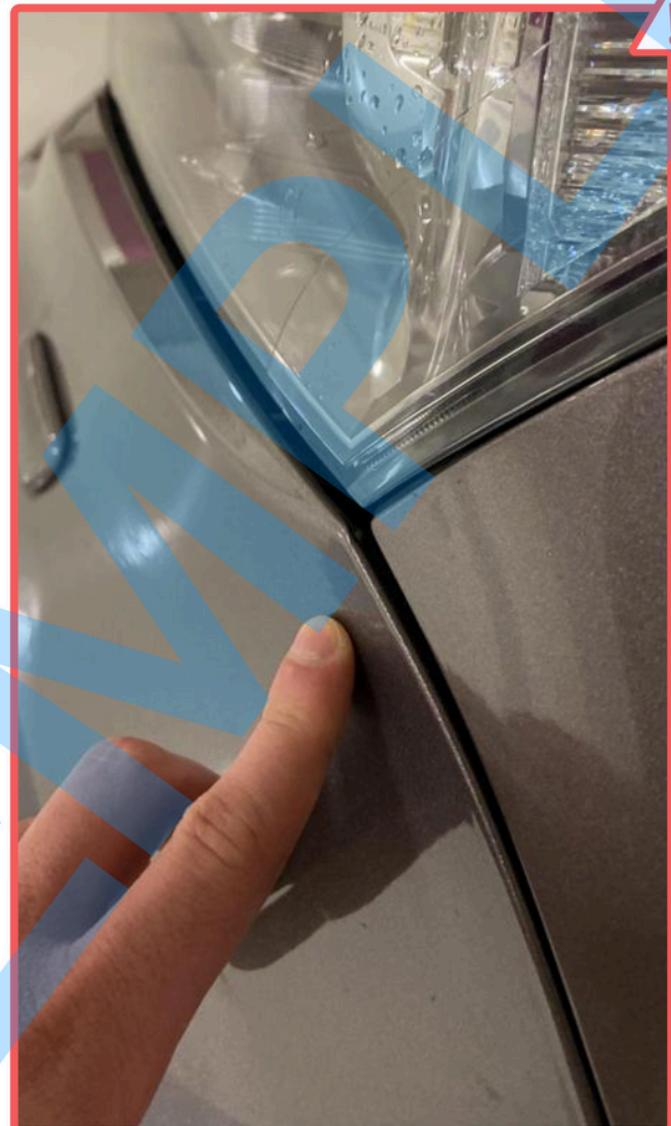
Écartement de la carrosserie

Défaut

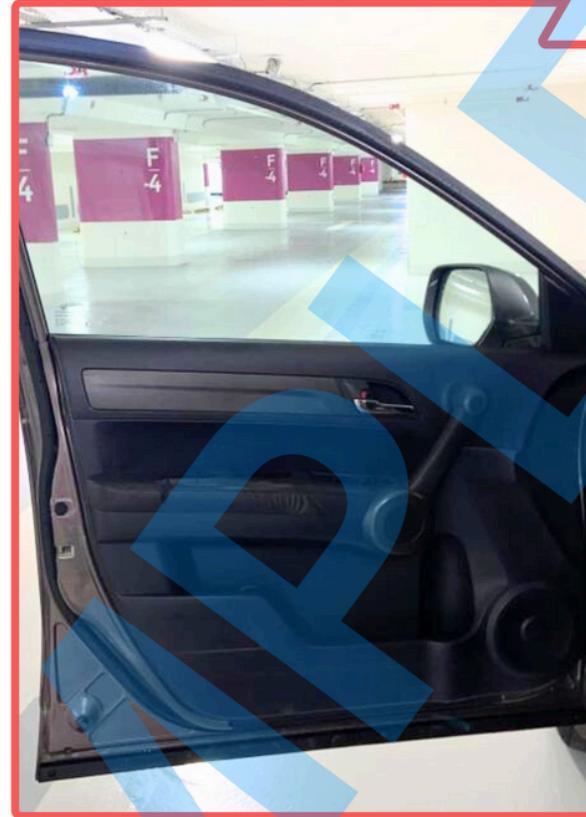
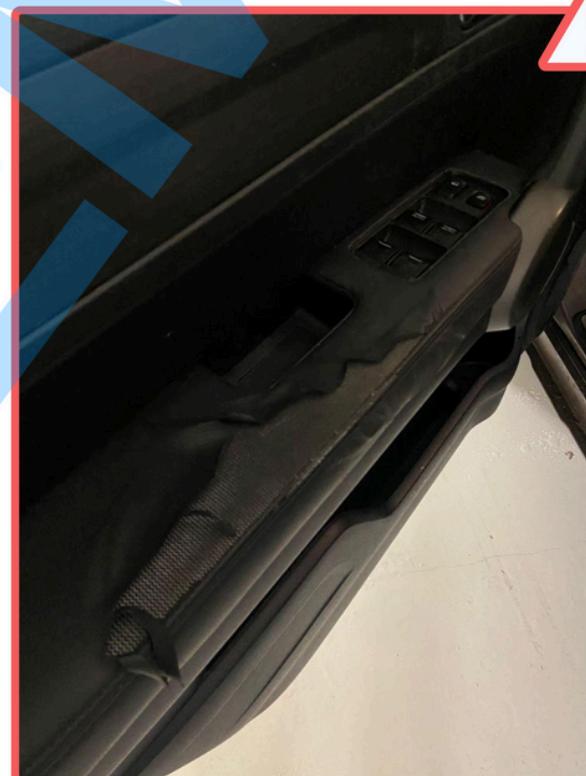
Panneau de porte intérieur
avant gauche

Endommagé

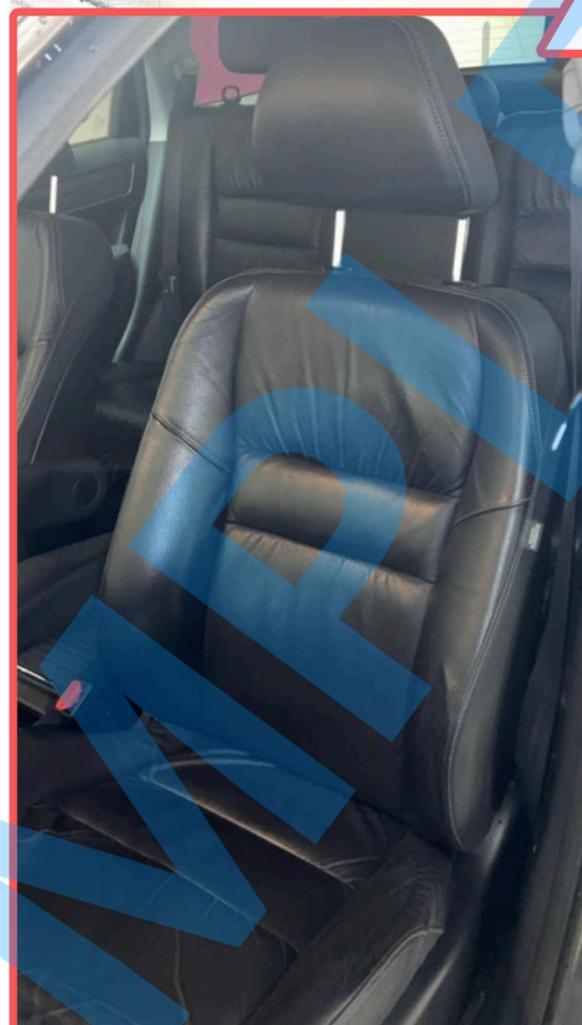
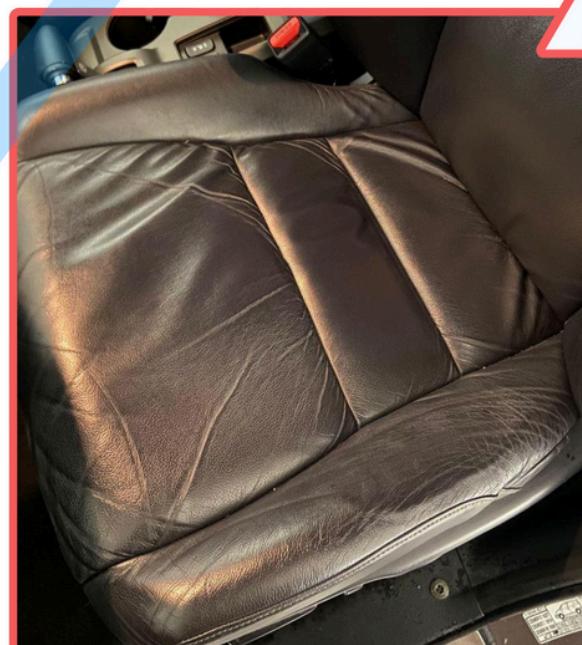
Siège avant gauche

Usé
